「경상남도 공동주택 품질점검단」 현장점검 결과

2023. 7. 28.(금)

경 상 남 도
[건축주택과]

현장점검 사진

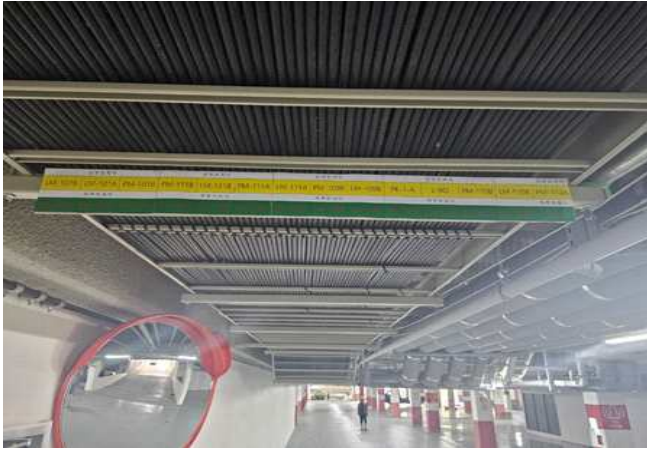
7	변전실 인출케이블 표시할 것	8	기계펌프실 MCC판넬내부 콘덴서 상호 격벽할 것

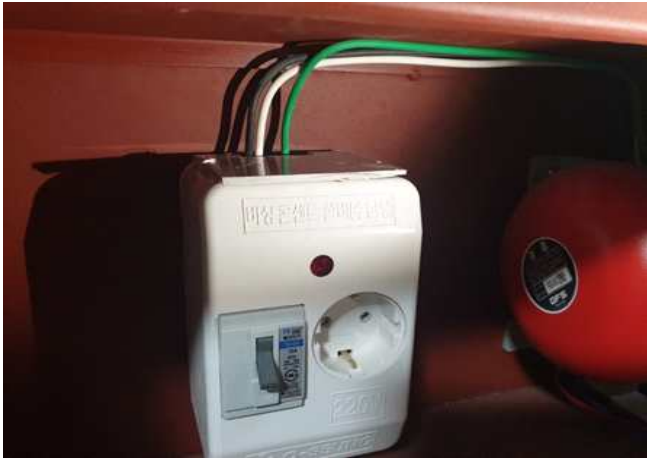
9	소화전함 내 비상콘센트 감전 우려(캡으로 보양)	10	E/V홀 기준층(11층 이상) 비상 콘센트 상부 덮개 미비

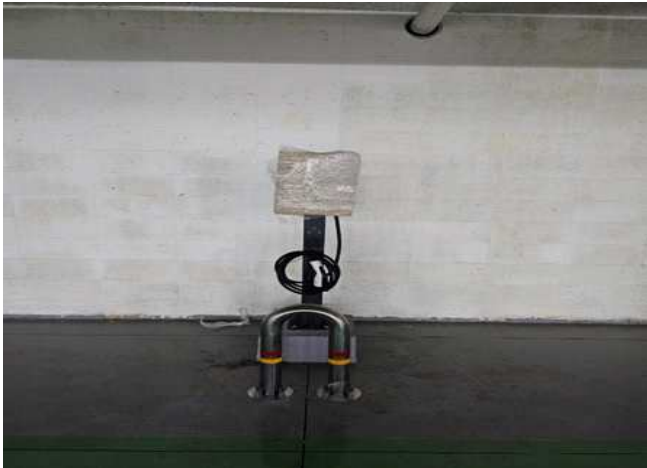
11	전기차 충전설비 충돌 방지 위해 블라드 설치 요

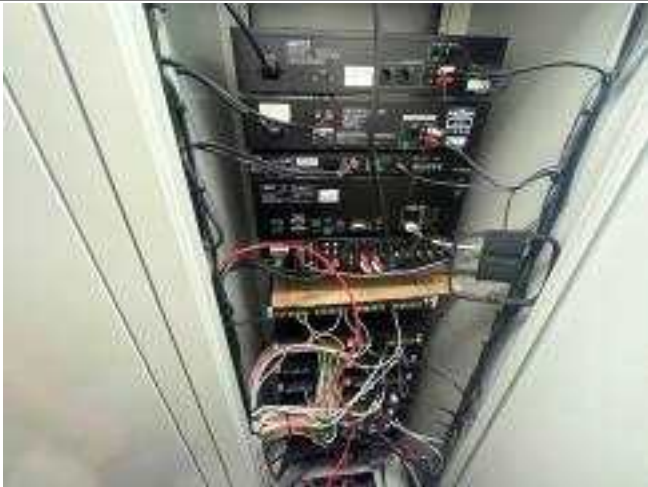
3	방재실 방송장비, Head End 장비 케이블 마킹상태 미비	4	분리수거장 CCTV 미설치

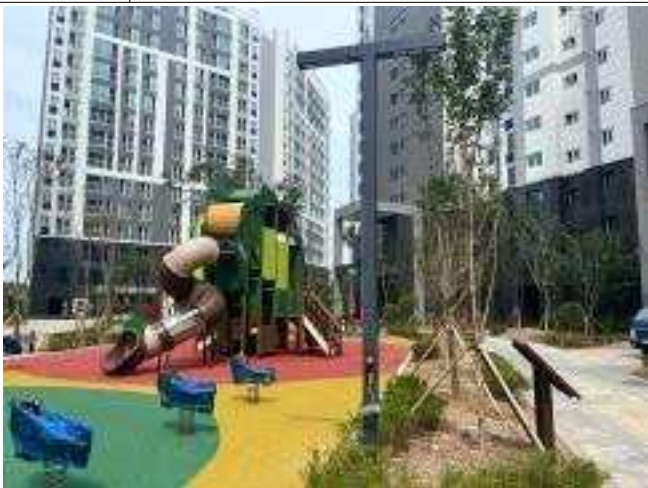
5	어린이놀이터 CCTV 미설치	6	116동 12라인 옥탑 ANT 접지 및 채널 명찰 미비
