사천시 보행교통개선계획 수립 연구용역

2017. 01

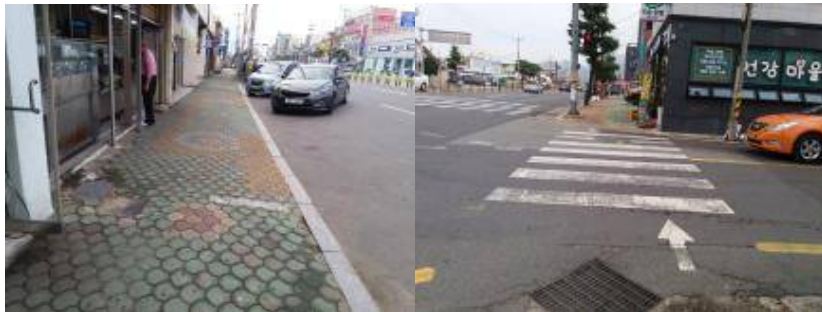
- 삼천포 터미널 주변 지역으로 터미널과 홈플러스 등 대규모 보행 유발시설이 위치해 있음
- 보도폭원은 1.6m ~ 2.5m로 조사되었으며, 보도 상 각종 불법 적재물과 불법 주차된 차량으로 인해 보행자의 통행에 불편함을 초래하고 있음
- 또한, 조사대상 구간 연장은 381.8m이며 구간 내 보행단절구간이 17.8m로 나타나 보행자의 통행에 불편함을 초래하고 있었으며, 조사대상 내 버스정류장은 1개소로 나타났음

〈 조사구간 전경 〉 〈 보도상 불법 적재물 및 불법주차 〉

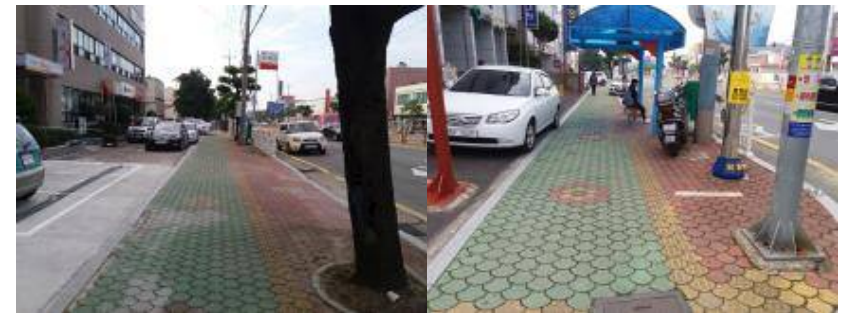
- 사천시 동지역의 상업시설 밀집지역에 위치해 있으며, 문선초등학교, 삼천포 여고, 우체국, 삼천포 경찰서 등 관공서와 학교가 밀집되어 보행량이 많은 지역임
- 보도폭원은 2.4m ~ 4.3m로 나타났으나, 보도 상 각종 시설물과 불법 적재물과 불법 주차차 차량으로 인해 보행자의 통행에 불편함을 초래하고 있음
- 또한, 조사대상 구간 연장은 611.5m이며 구간 내 보행단절구간이 56.8m로 나타났으며, 조사대상 내 버스정류장은 2개소가 있는 것으로 조사되었음

〈 조사구간 전경 〉 〈 불법 적치물과 불법 주차 〉

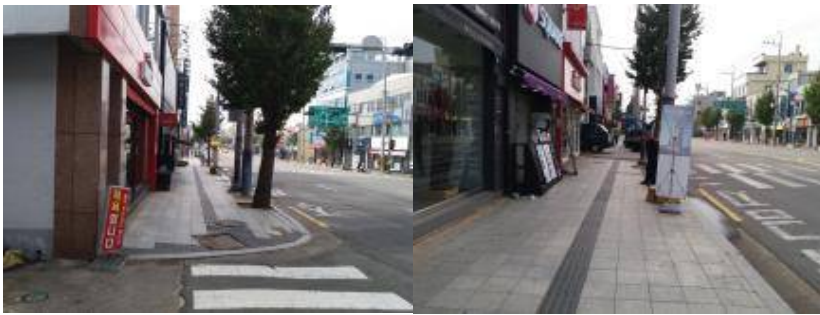
- 삼천포 중앙시장과 어시장이 위치해 있어 보행량이 많은 지역임
- 보도폭원은 2.5m ~ 4.0m로 조사되었으며, 각종 시설물과 불법적재물, 불법 주차 차량으로 인해 보행자의 통행에 불편함을 초래하고 있음
- 조사대상 구간 연장은 501.9m이며 구간 내 보행단절구간이 78.5m로 나타나 보행자의 통행에 불편함을 초래하고 있었으며, 구간내 버스정류장은 3개소가 위치해 있음

< 조사구간 전경 >

< 보도상 시설물 및 불법 적재물 >

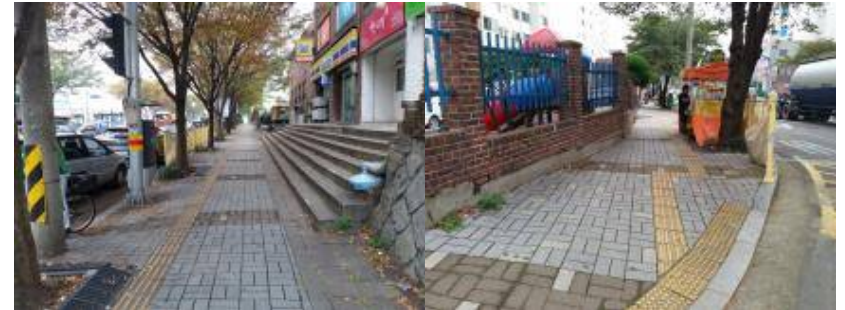
- 사천시 벌용동에 위치하고 있으며, 주거밀집지역으로 조사대상구간의 동측에는 용강주공아파트등 공동주택이 입지해 있고, 남측으로는 삼천포여자중학교, 삼천포중학교, 삼천포고등학교가 위치해 보행량이 많은 지역임
- 조사대상구간의 연장은 437.1m이며, 보도단절구간은 55.8m로 나타났고, 보도폭원은 3.1m ~ 3.8m로 고르게 나타났지만, 가로수와 불법적재물로 인해 유효보도폭은 1.3 ~ 2.4m로 나타남
- 조사대상구간 내 아파트 입구 및 진입통로를 주변으로 보행로가 단절된 구간이 많은 것으로 나타났으며, 대상구간 내 버스정류장은 2개소로 조사되었음

< 조사구간 전경 >

< 보도상 시설물 및 불법 적치물 >

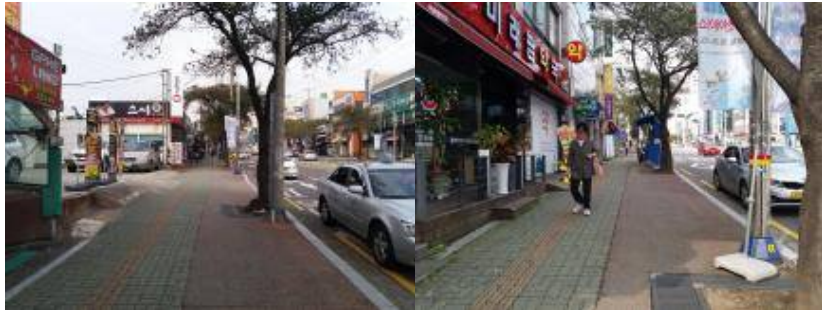
- 사천시 벌용동에 위치해 있으며, 벌리주공 아파트가 위치해 있으며, 주변에 상가 시설이 위치해있어 보행량이 많은 지역임
- 조사대상구간의 연장은 342.2m이며, 보도단절구간은 19.8m로 나타났고, 보도폭원은 4.2m로 다른지역에 비해 일정한 보행로가 조성되어 있는 것으로 조사되었으나, 각종 시설물과 불법 적재물에 의해 유효보도폭은 1.5m ~ 2.1m로 나타났음
- 구간 내 버스정류장은 2개소가 있음

< 조사구간 전경 >

< 보도 상 가로수 및 불법 적치물 >

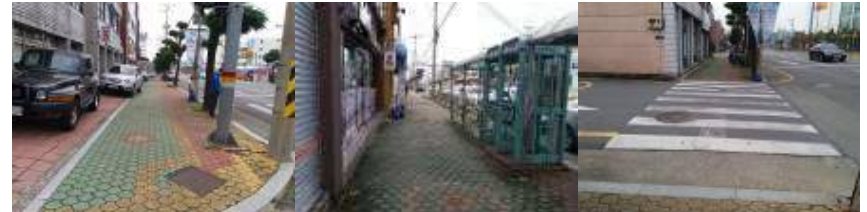
〈그림 5-1〉 상업지역1 현황 및 문제점

- 보도 단절구간 안전시설물 미설치와 불법 적치물 및 불법 주차 등으로 인해 보행환경이 저하되며, 보행자 녹색시간이 짧아 보행자의 안전성이 저해되고 있는 것으로 나타났음
- 또한, 가로등 설치 간격이 넓은 것으로 나타났으며, 대중교통 정보 서비스가 부족한 것으로 나타났음

〈불법 주·정차〉 〈불법 적치물〉 〈보행 단절 안전시설 미설치〉

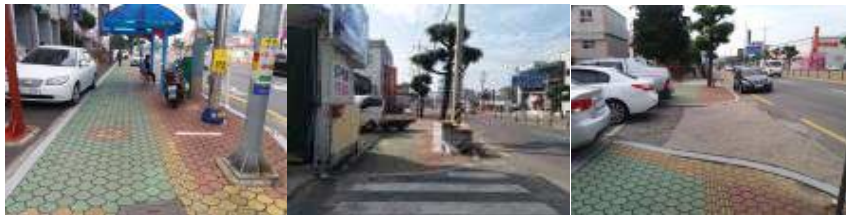
〈그림 5-2〉 상업지역2 현황 및 문제점

- 보도 단절구간 안전시설물 미설치와 불법 적치물 및 불법 주차 등으로 인해 보행환경이 저하되며, 가로등 설치간격이 넓어 보행자의 안전성이 저해되고 있는 것으로 나타났음
- 또한, 보행자 녹색신호가 짧은 것으로 나타났으며, 대중교통 정보 서비스가 부족한 것으로 나타났음

〈불법 주차〉 〈불법 적치물〉 〈보행 단절 안전시설 미설치〉

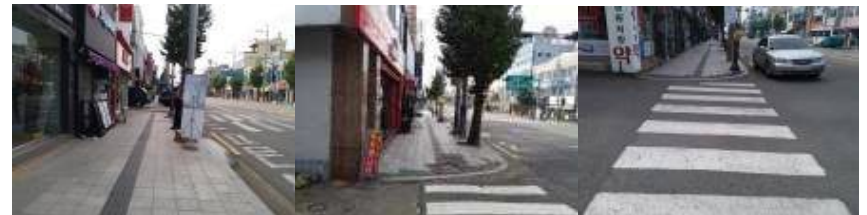
〈그림 5-3〉 상업지역3 현황 및 문제점

- 보도 단절구간 안전시설물 미설치와 불법 적치물 등으로 인해 보행환경이 저하되며, 가로등 설치간격이 넓고 보행자 녹색시간이 짧게 나타나 보행자의 안전성이 저해되고 있는 것으로 나타났음
- 또한, 보행로 관리 미흡한 것으로 나타났으며, 대중교통 정보 서비스가 부족한 것으로 나타났음

〈불법 적치물〉 〈보도 관리 미흡〉 〈보행 단절 안전시설 미설치〉

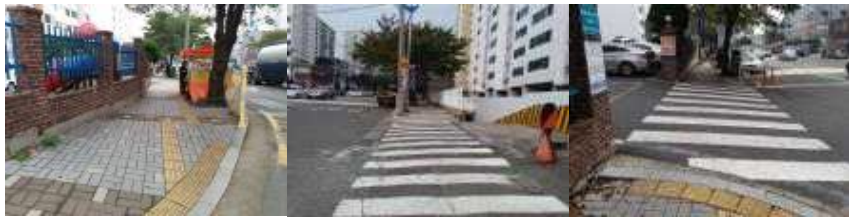
- 보도 단절구간 안전시설물 미설치와 불법 적치물 등으로 인해 보행환경이 저하되며, 가로등 설치간격이 넓고 보행자 녹색시간이 짧게 나타나 보행자의 안전성이 저해되고 있는 것으로 나타났음
- 또한, 보행로 관리 미흡한 것으로 나타났으며, 대중교통 정보 서비스가 부족한 것으로 나타났음

<불법 적치물>

<보행 단절 안전시설 미설치>

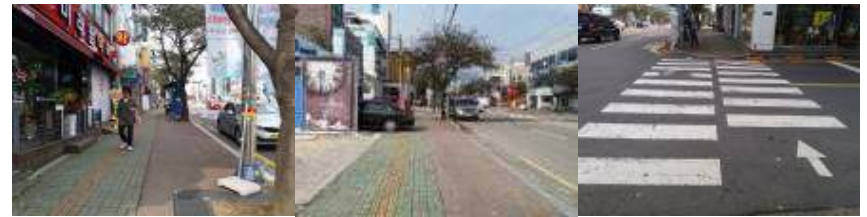
- 보도 단절구간 안전시설물 미설치와 불법 적치물 등으로 인해 보행환경이 저하되며, 가로등 설치간격이 넓고 보행자 녹색시간이 짧게 나타나 보행자의 안전성이 저해되고 있는 것으로 나타났음
- 또한, 보행로 관리 미흡한 것으로 나타났으며, 대중교통 정보 서비스가 부족한 것으로 나타났음

<불법 적치물>

<불법 주차>

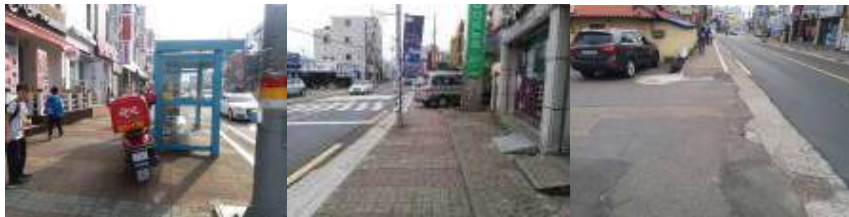
〈그림 5-6〉 주거지역3 현황 및 문제점

- 보도 단절구간 안전시설물 미설치와 불법 적치물 등으로 인해 보행환경이 저하되며, 가로등 설치간격이 넓고 보행자 녹색시간이 짧게 나타나 보행자의 안전성이 저해되고 있는 것으로 나타났음
- 또한, 보행로 관리 미흡한 것으로 나타났으며, 대중교통 정보 서비스가 부족한 것으로 나타났음

〈불법 적치물〉 〈불법 주차〉 〈보행 단절 안전시설 미설치〉
