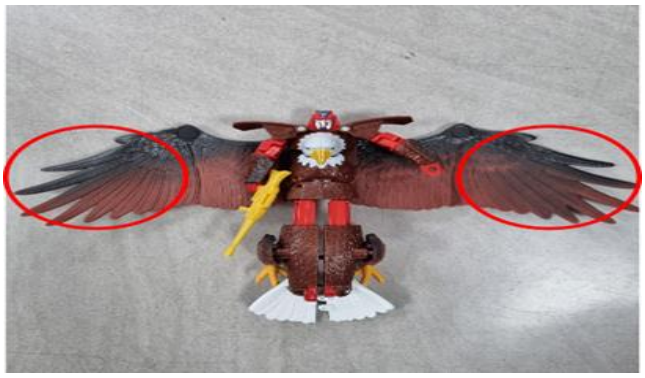
<table><tr><td>조치
구분</td><td colspan="4">수거 등의 명령</td></tr><tr><td>품목명
(종류)</td><td>모형완구
(완구)</td><td>모델명</td><td>변신로봇 시리즈</td></tr></table>

<table><tr><td>조치
구분</td><td colspan="4">수거 등의 명령</td></tr><tr><td rowspan="2">위해
정보</td><td>제품결함</td><td colspan="3">○ 프탈레이트계 가소제 기준치 4.2배 초과
- 부위: 연질플라스틱 갈색
- 측정값: DEHP 0.416 %
- 기준치: 총 합 0.1 % 이하</td></tr><tr><td>위해정보</td><td colspan="3">○ 프탈레이트계 가소제에 노출될 경우 간·신장 등의 손상 유발 가능</td></tr></table>

<table><tr><td>조치
구분</td><td colspan="4">수거 등의 명령</td></tr><tr><td>대처
방법</td><td>소비자
행동요령</td><td colspan="3">○ 해당 제품을 보유하고 있는 소비자는 즉시 사용을 중지할 것
○ 문의처에 연락·방문 등을 통하여 수리, 교환, 환불 등 조치를 받을 것</td></tr></table>

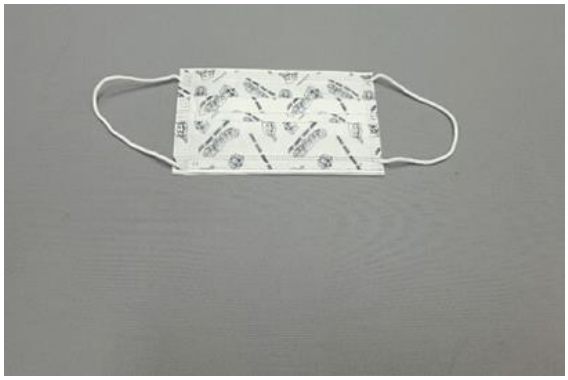
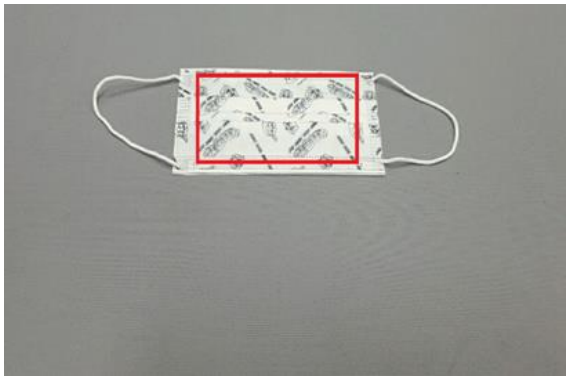
<table><tr><td>조치
구분</td><td colspan="4">수거 등의 명령</td></tr><tr><td>품목명
(종류)</td><td>방한용·패션용·스포츠용 마스크
(방한용·패션용·스포츠용 마스크)</td><td>모델명</td><td>알룩패션마스크(대형)</td></tr></table>

<table><tr><td>조치
구분</td><td colspan="4">수거 등의 명령</td></tr><tr><td rowspan="2">위해
정보</td><td>제품결함</td><td colspan="3">○ 디메틸아세트아미드(DMAc) 1.4배 초과
- 부위: 겉감 흰색 원단
- 측정값: 7.4 mg/kg
- 기준치: 5 mg/kg 이하</td></tr><tr><td>위해정보</td><td colspan="3">○ 디메틸아세트아미드(DMAc)에 노출될 경우, 생식독성이 간 손상, 발암성 등의 유해성이 있음</td></tr></table>

<table><tr><td>조치
구분</td><td colspan="4">수거 등의 명령</td></tr><tr><td>대처
방법</td><td>소비자
행동요령</td><td colspan="3">○ 해당 제품을 보유하고 있는 소비자는 즉시 사용을 중지할 것
○ 문의처에 연락·방문 등을 통하여 수리, 교환, 환불 등 조치를 받을 것</td></tr></table>

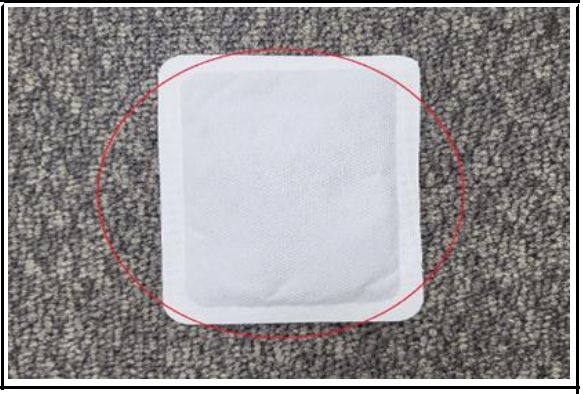
<table><tr><td>조치
구분</td><td colspan="4">수거 등의 명령</td></tr><tr><td>품목명
(종류)</td><td>온열팩
(온열팩)</td><td>모델명</td><td>EST-HP2</td></tr></table>

<table><tr><td>조치
구분</td><td colspan="4">수거 등의 명령</td></tr><tr><td rowspan="2">위해
정보</td><td>제품결함</td><td colspan="3">○ 온도 특성(최고온도) 부적합
- 부위: 제품
- 측정값: 79.9 ℃
- 기준치: 70 ℃ 이하
○ 표시사항 미비
- 수입자명 오기재, 사용상 주의사항 일부 누락(침구 안에서 사용하는 경우 통상적인 온도보다 온도가 올라가는 경우가 있다는 것에 대한 주의)</td></tr><tr><td>위해정보</td><td colspan="3">○ 최고온도 초과 시 화상의 우려가 있음
○ 잘못된 정보 제공의 우려가 있음</td></tr></table>

<table><tr><td>조치
구분</td><td colspan="4">수거 등의 명령</td></tr><tr><td>대처
방법</td><td>소비자
행동요령</td><td colspan="3">○ 해당 제품을 보유하고 있는 소비자는 즉시 사용을 중지할 것
○ 문의처에 연락·방문 등을 통하여 수리, 교환, 환불 등 조치를 받을 것</td></tr></table>
