수도계량기 '동파' 를 예방합시다

사천시 건설수도과

한국수자원공사  
사천수도센터

# 수도계량기 동파(凍破)예방 안내

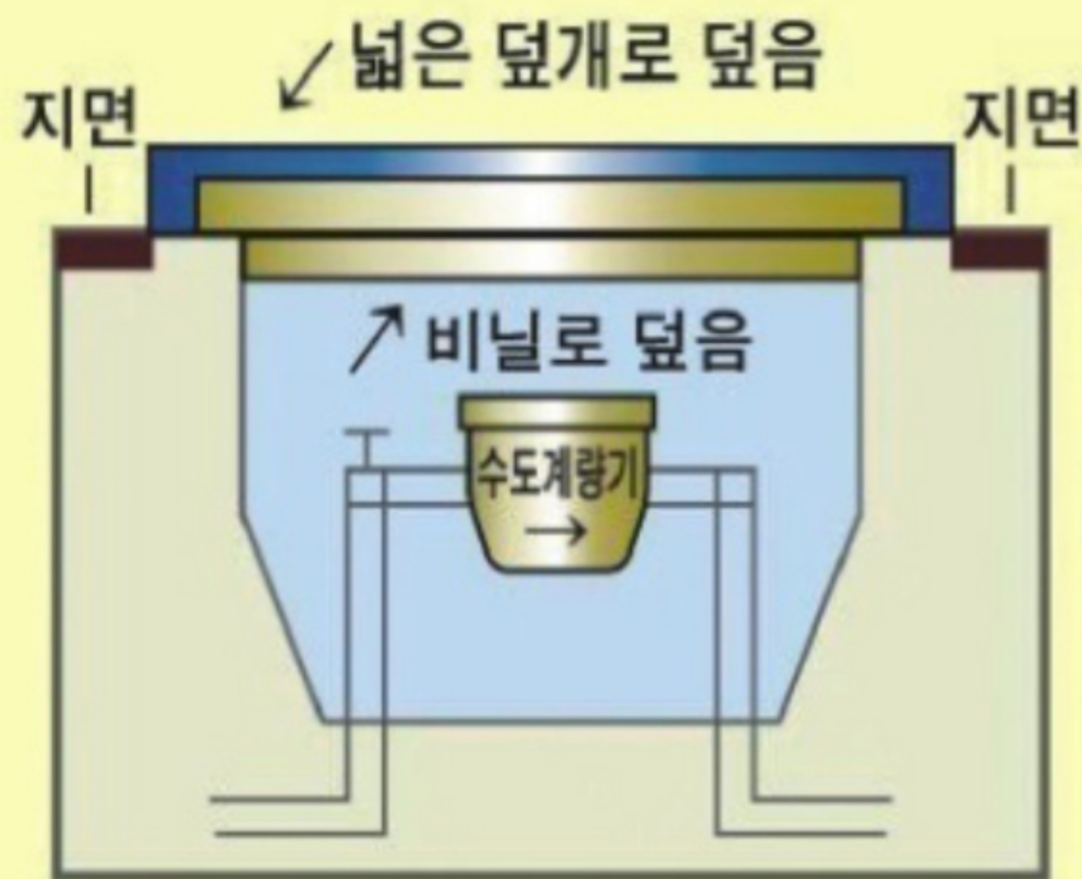
### 지하에 설치되어 있는 경우

### ▶ 지하에 설치되어 있는 경우

- ① 보호통 내부 스티로폴 보온재가 파손된 경우에 헌옷 등을 넣어 비닐로 감싼다.
- ② 보호통 뚜껑을 찬공기가 들어가지 않도록 넓은 덮개로 덮는다.

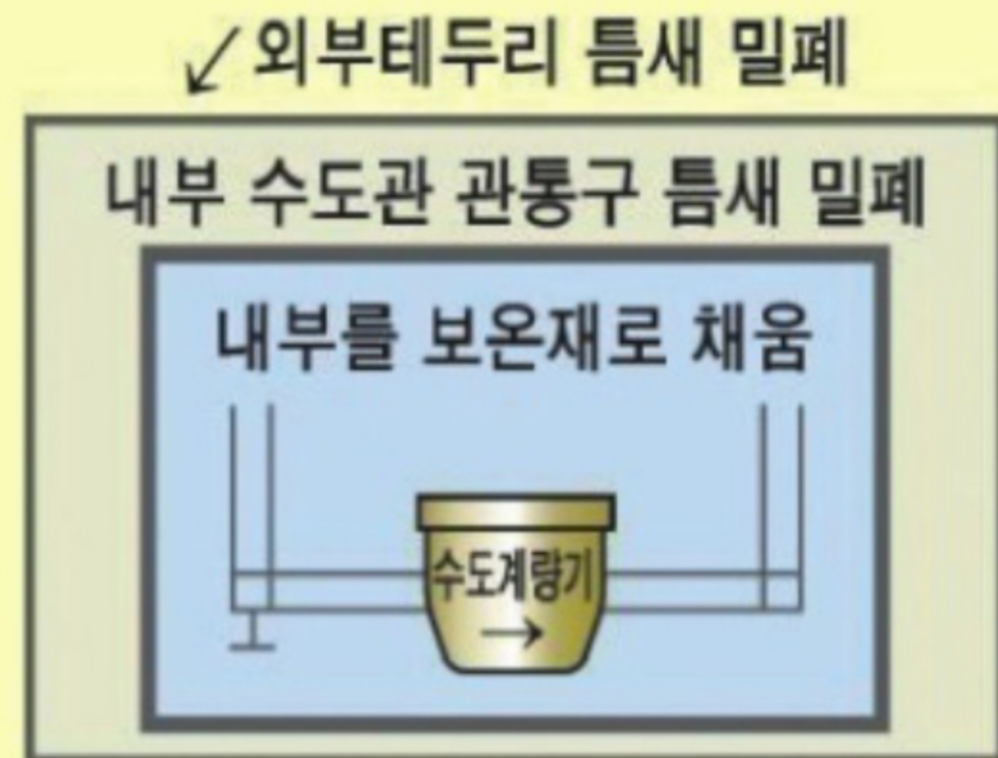
### 벽체에 설치되어 있는 경우

### ▶ 벽체에 설치되어 있는 경우

- ① 보호함 내부 수도관 관통구 틈새를 밀폐한다.
- ② 보호함 내부를 헌옷 등의 보온재로 채운다.
- ③ 보호함 외부 테두리 틈새를 밀폐한다.
- ④ 보호함으로 찬공기가 들어가지 않도록 비닐카바 또는 접착테이프를 붙인다.

↗ 외부에 비닐카바 또는 틈새에 테이프 접착
